## Rotura de válvulas en motores de gasolina 1.8 20 V y diésel 1.9 TDI de VAG

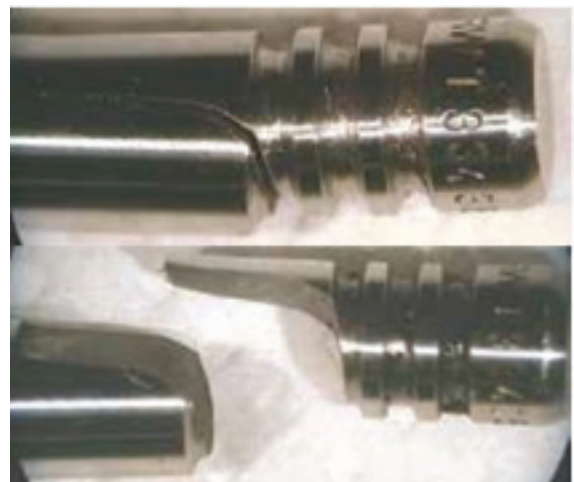
Foto 2

Sobreextensión/«inflado» de los empujadores hidráulicos. Apoyo incorrecto del muelle de válvula en la cabeza del cilindro.

Foto 2: Causa probable: colocación incorrecta del muelle de válvula.

1. Si es posible, instala empujadores hidráulicos nuevos al colocar válvulas nuevas.
2. Asegúrate de que todos los componentes estén extremadamente limpios.
3. Aplica lubricante a todos los empujadores hidráulicos.
4. Ten sumo cuidado al colocar todos los muelles de válvula en el hueco de la cabeza del cilindro.
5. Renueva el filtro de aceite y el aceite de motor.
